## CARACTERIZAÇÃO E ANÁLISE DE FALHA DO SEGMENTO DO EIXO DO MOTOR DO ROTOR DA MARIETTA

## MARIETTA ROTOR MOTOR SHAFT SEGMENT FAILURE CHARACTERIZATION AND ANALYSIS

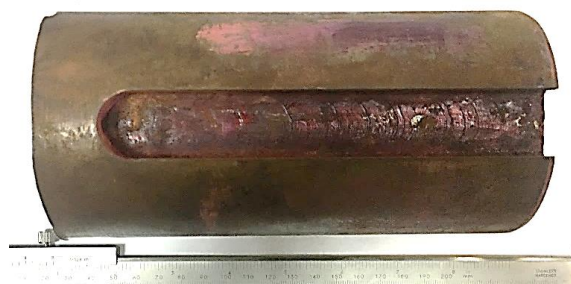
Figura 1: Segmento fraturado do eixo do motor do rotor da máquina de escavação.

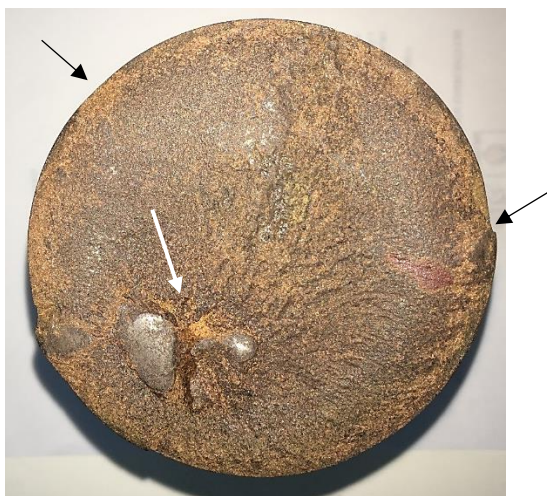
Figura 2: Macrografia da fratura do eixo, indicando morfologia de fadiga com presença de marcas de catraca, duas superfícies lisas de propagação de fadiga (setas pretas) e ruptura final (seta branca).

A fratura indica marcas de catraca (pequenas marcas radiais partindo da superfície) que indicam diversos sítios de nucleação de trincas. Ao menos dois planos distintos de propagação de fadiga foram identificados (setas pretas). A fratura propagou por fadiga – a qual é confirmada pela vasta superfície lisa, até atingir a pequena zona de fratura final mais rugosa e diametralmente oposta as regiões de início (seta branca). Esta morfologia indica que o eixo rompeu por fadiga devido a flexão rotativa, cuja tensão alternante era baixa (alto coeficiente de segurança para carga monotônica), mas suficiente para permitir a nucleação da trinca por fadiga (carga cíclica).

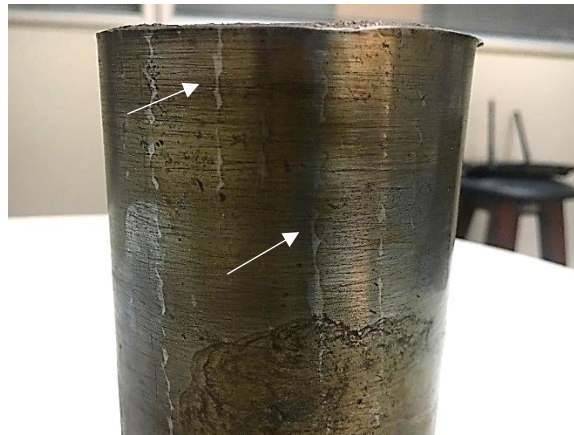
Na lateral do eixo, o ataque químico indicou distintas tonalidades que evidenciam a realização de cordões de solda longitudinais (Figura 3).

Figura 3: Vista lateral do eixo, onde as setas indicam evidências da presença de cordões de solda depositados longitudinalmente no eixo.

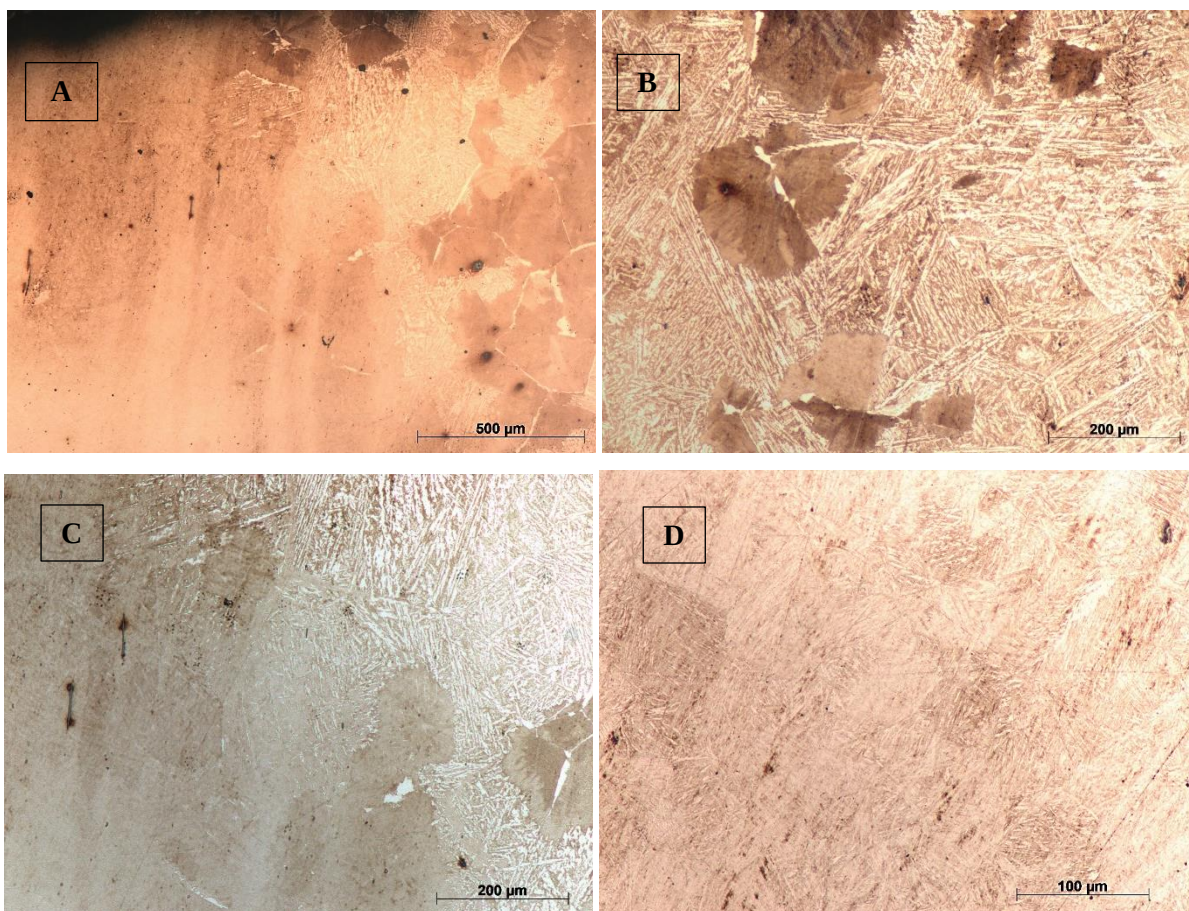
A análise microestrutural em plano perpendicular passando por um dos sítios de origem da falha, mostrou mudança microestrutural do metal de base na região afetada pelo calor da solda. A Figuras 4 apresenta em detalhes as microestruturas das regiões transformadas pela solda.

**Figura 4.** Região de metal transformado a baixa temperatura, a esquerda em (A) devido ao aporte térmico da solda. O núcleo do eixo contém grãos primários grosseiros delineados por ferrita pró-eutetóide e colônias de perlita fina, como podemos ver na região mais à direita da imagem (A). Transição

acompanhada de alteração microestrutural (B, C). Região de grãos aciculares de ferrita e carbonetos dispersos (D).

O eixo sofreu transformação a baixa temperatura (martensita) devido ao aporte térmico da solda (Figura 4-A). Logo em seguida nota-se uma região de transição microestrutural formada por ferrita acicular (Figura 4-B). Além da mistura de placas de martensita e grãos constituídos de ferrita acicular bem como de carbonetos dispersos, até atingir o núcleo (Figura 4-C), é perceptível grãos primários grosseiros compostos de colônias de perlita fina delineados por ferrita pró-eutetóide.
