## ANÁLISES DE FALHA E CARACTERIZAÇÃO METALÚRGICA DE BARRA DE IMPACTO DE BRITADOR

## **FAILURE ANALYSIS AND METALLURGICAL CHARACTERIZATION OF A CRUSHER'S IMPACT BAR**

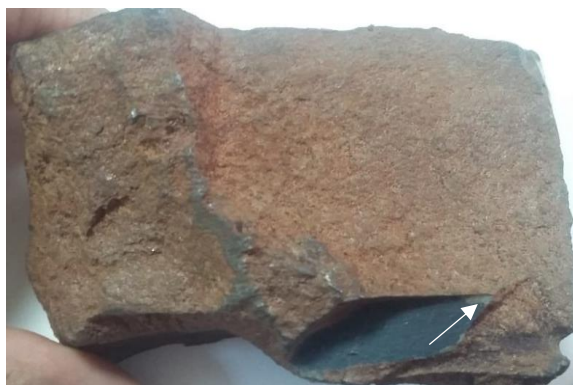
A superfície de fratura é composta por vários planos de fratura (Figura 1), todos possuindo aspecto frágil, contendo preponderante zona radial plana e praticamente isentos de cisalhamento final. Este aspecto indica que as múltiplas fraturas ocorreram por sobrecarga dinâmica (impacto), o que é de se esperar pela condição de operação do componente e pelas mudanças de seção que apresenta.

Figura 1. Planos de fratura frágil originada de sobrecarga dinâmica do componente. A seta indica o início de um dos planos da falha, onde procedemos o corte metalográfico.

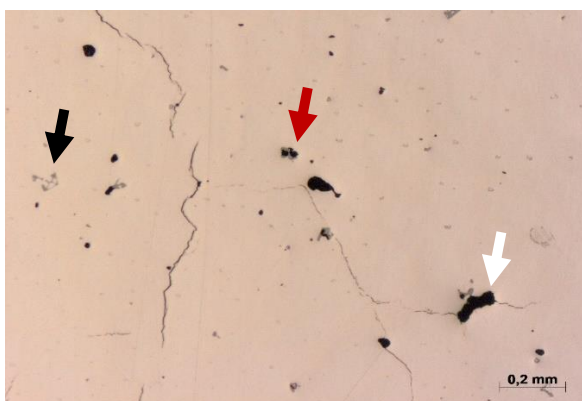
As metalografias evidenciam defeitos de fundição (Figura 2), com destaque à microtrincas, microrrechupes, porosidades e fases segregadas. A microestrutura é típica de ferro fundido branco hipoeutético, contendo células dendríticas primárias de perlita e cementita como microconstituintes (Figura 3). Algumas ramificações de ledeburita sobre a cementita são observadas (Figura 3). As trincas internas observadas na análise metalográfica prévia ao ataque químico podem ser preponderantemente relacionadas a ramificações de cementita, assim como representado na Figura 4. A microdureza média foi de 347 HV<sub>1</sub>.

Figura 2. Metalografia obtida antes do ataque químico, evidenciando microtrincas, microrrechupes (seta branca). Elevada quantidade de poros (seta vermelha) e fases de segregação (seta preta).

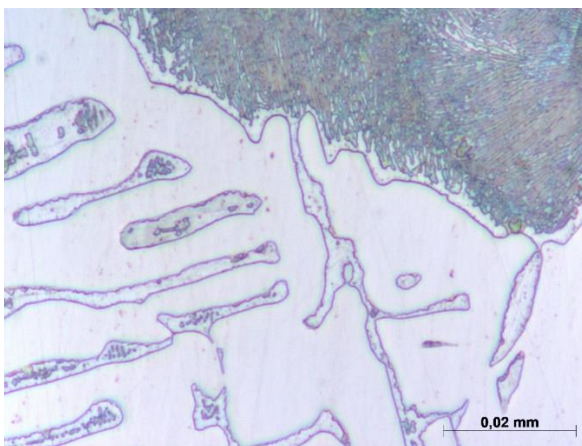
Figura 3. A microestrutura do ferro fundido branco hipoeutético composta por perlita e cementita, sobre a qual ocorrem placas de ledeburita.

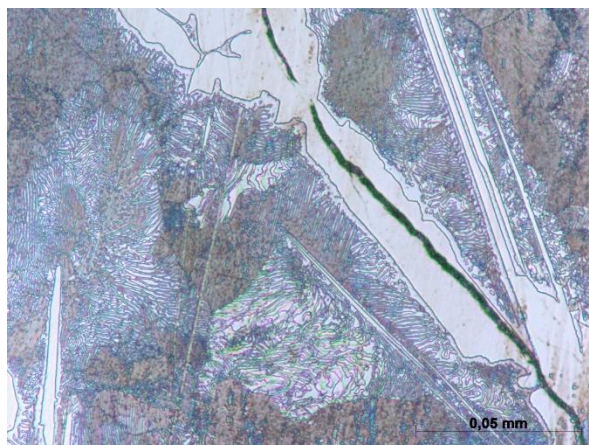
Figura 4. Trinca percorrendo uma ramificação de cementita.
