ANÁLISE DE FALHA DE PARAFUSO UTILIZADO EM EQUIPAMENTOS PARA EXTRAÇÃO DE MINÉRIO

SCREW FAILURE ANALYSIS USED IN ORE EXTRACTION EQUIPMENT

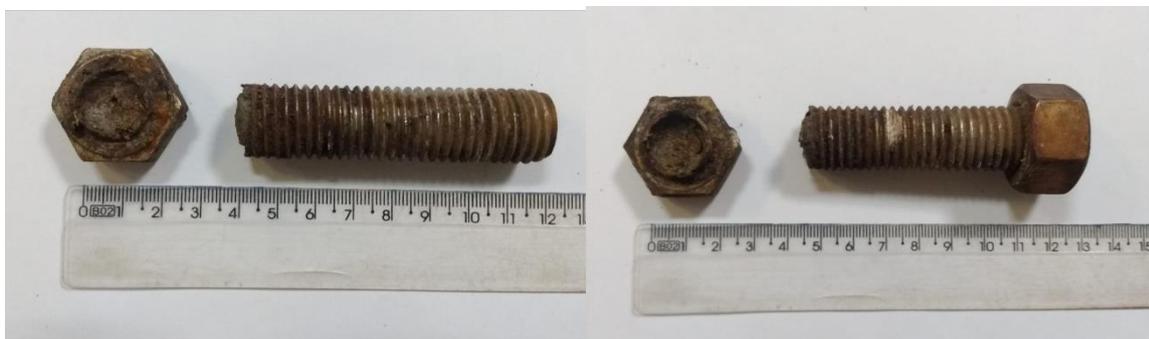
O material analisado consiste em dois parafusos de flange que falharam em serviço (Figura 1).

Figura 1: Parafusos do flange recebidos.

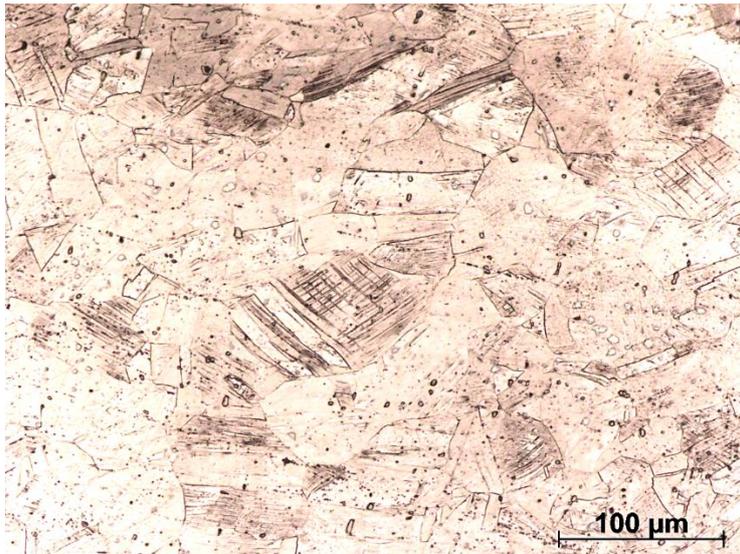
Essa microestrutura foi ratificada pelo ensaio de dureza e metalografia. As microdurezas médias dos Parafusos 1 e 2 foram $273 \text{ HV1} \pm 4$ (259 HB, 26 HRC) e $270 \text{ HV1} \pm 5$ (256 HB, 26 HRC), respectivamente. A análise microestrutural também revelou que ambos os parafusos possuem tamanho de grão médio da ordem de $50 \mu\text{m}$, bem como maclas de recozimento e deformação (Figura 2).

Figura 2: Microestrutura austenítica contendo maclas de recozimento e de deformação provenientes do processo de fabricação do Parafuso.

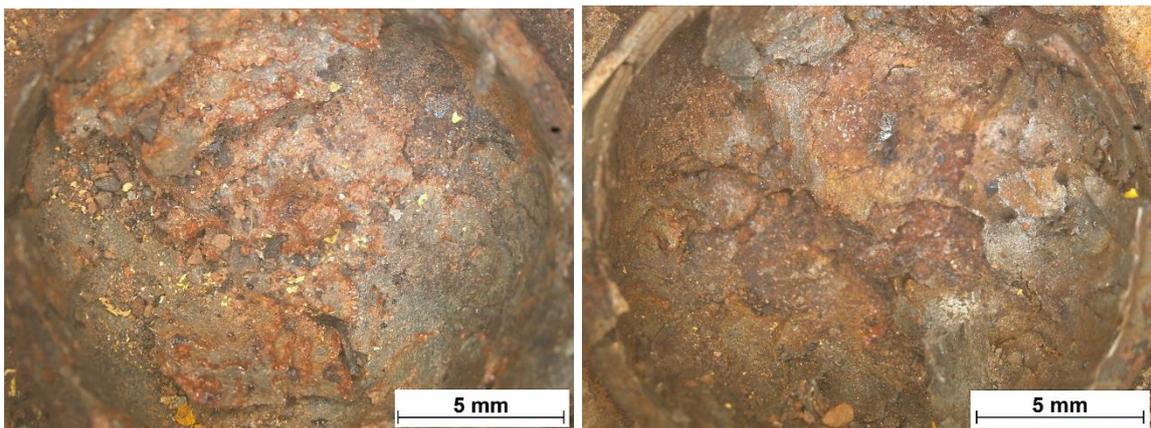
Figura 3: Imagem de topo da superfície de fratura do Parafuso 1 e 2, respectivamente, apresentando camadas de produto de corrosão e aspecto de fratura rugosa.

As imagens das superfícies das fraturas evidenciam fraturas rugosas, presença de trincas contendo diversos planos de crescimento, formando em algumas regiões aspecto de escamas, e produtos de corrosão aderidos à superfície. Tais aspectos denotam que as fraturas foram provocadas pelo processo de corrosão sob tensão (CST), mecanismo provocado pela ação conjunta sinérgica de tensão mecânica e ambiente corrosivo, quando a ação combinada de ambas em conjunto é mais deletéria que a soma das suas ações em separado.

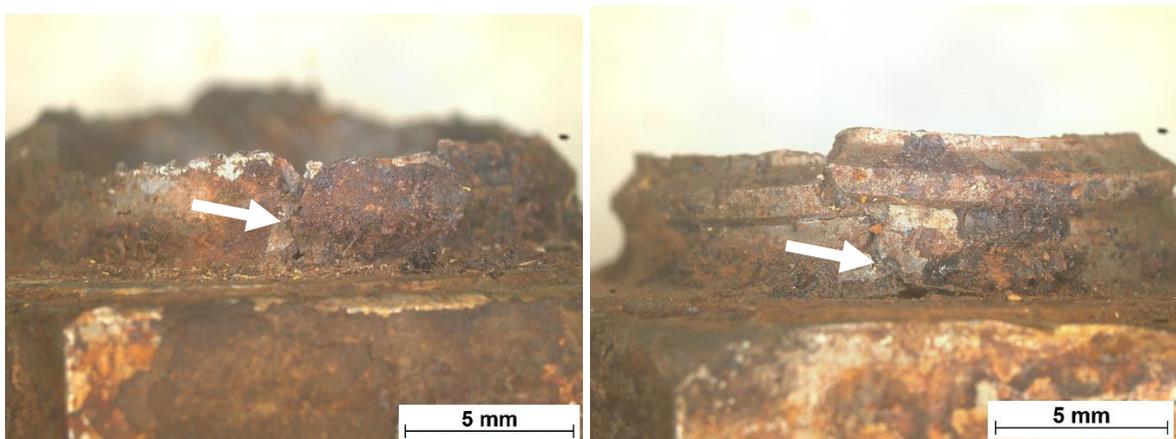
Figura 4: Imagem lateral do Parafuso 1, apresentando trinca secundária em direção diferente da trinca principal que originou a fratura (seta branca). Imagem lateral do Parafuso 2, apresentando trinca secundária em destaque (seta branca).

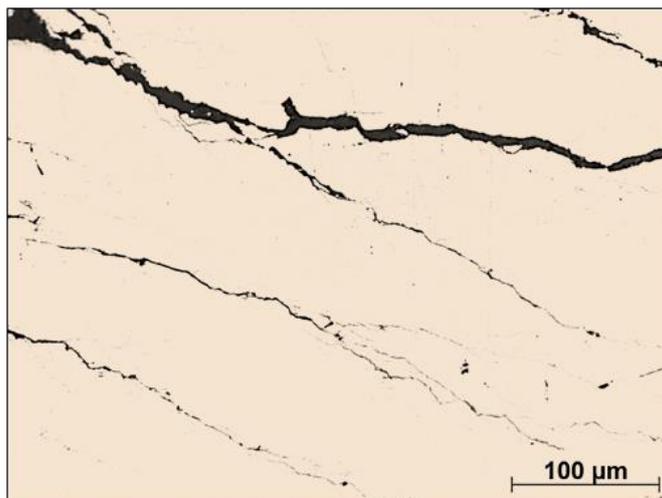
A Figura 5 apresenta a metalografia sem ataque químico representativa do encontrado em ambos parafusos, destacando as trincas ramificadas características da CST.

Figura 5: Metalografia sem ataque químico do Parafuso 1, apresentando trincas ramificadas típicas de corrosão sob tensão (CST). Imagem representativa conforme encontrado no Parafuso 2.

Em um parafuso de aço inoxidável austenítico o mecanismo da CST é complexo. O uso do aço inoxidável é indicado para ambiente agressivo, principalmente mediante ação de cloretos, conforme aplicação dos parafusos analisados. O torque de aperto os quais os parafusos estão submetidos, por sua vez, provoca a componente axial de tensão de protensão, e quanto maior for o torque, mais segura e íntegra é a união às cargas cíclicas. Porém, as tensões mecânicas provocadas pelo torque contribuem para progressão da corrosão oriunda do ambiente agressivo ao qual a peça está inserida. Esse processo resulta na propagação das trincas culminando no rompimento dos parafusos.

Os parafusos em aço AISI 304 romperam devido à corrosão sob tensão (CST). Portanto, para reduzir a possibilidade de ocorrência de CST, algumas ações podem ser tomadas em duas frentes, ou seja, para reduzir tensão axial do parafuso e para reduzir a susceptibilidade da liga. Como solução para o tipo de problema apresentado ao longo do trabalho, outros materiais mais resistentes poderiam substituir o que foi utilizado, como por exemplo:

- Substituir a liga por aço inoxidável austenítico de maior resistência a CST para mesma dureza, como por exemplo aço inoxidável austenítico AISI 316 ou AISI 316L, ou outra liga inoxidável mais nobre.
