## ANÁLISE DE FALHA POR FADIGA DE EIXO MEDIANTE PROCESSO DE SOLDAGEM

## AXIS FATIGUE FAILURE ANALYSIS THROUGH WELDING PROCESS

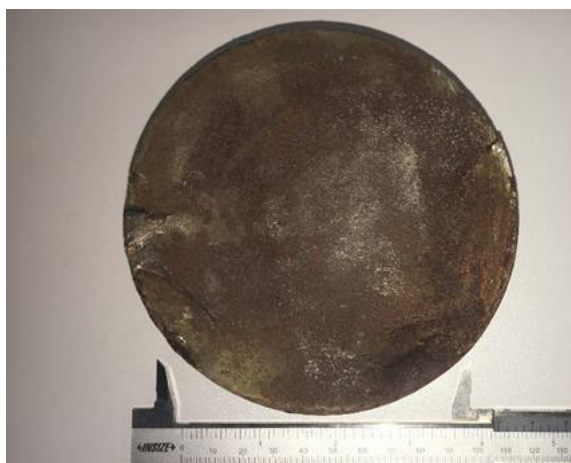
Figura 1: Superfície de fratura do eixo.

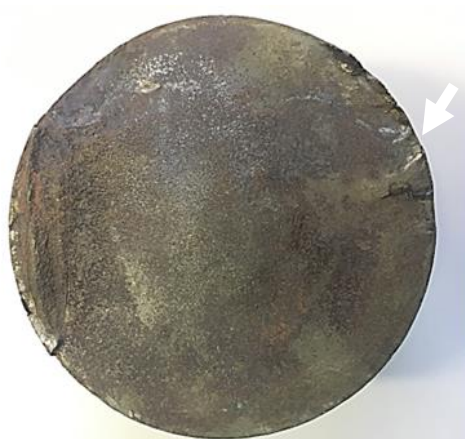
Figura 2: Macrografia da fratura do eixo, indicando morfologia de fadiga por flexão repetida. A seta indica o lugar onde nucleou a falha.

A fratura iniciou em um lado do eixo, caracterizada por diversas marcas de catraca (pequenas marcas radiais partindo da superfície). A fratura propagou por fadiga abrangendo uma grande superfície lisa, até atingir a pequena zona de fratura final, de maior rugosidade, oposta a região de início. A morfologia indicou que o eixo rompeu por fadiga devido a flexão repetida, cuja tensão alternante era baixa (alto coeficiente de segurança para carga monotônica), mas suficiente para permitir a nucleação da fadiga (carga cíclica).

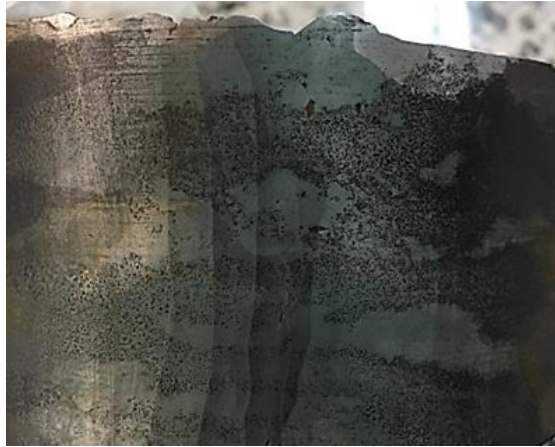
Na lateral da região indicada como início da fratura (Figura 2), foi feito um ataque químico com Nital 2% após lixamento de 600 Mesh, o qual indicou distinta tonalidade (Figura 3).

Figura 3: Vista lateral da região de início da fratura, onde observam-se evidências de descontinuidade longitudinal na superfície do eixo.

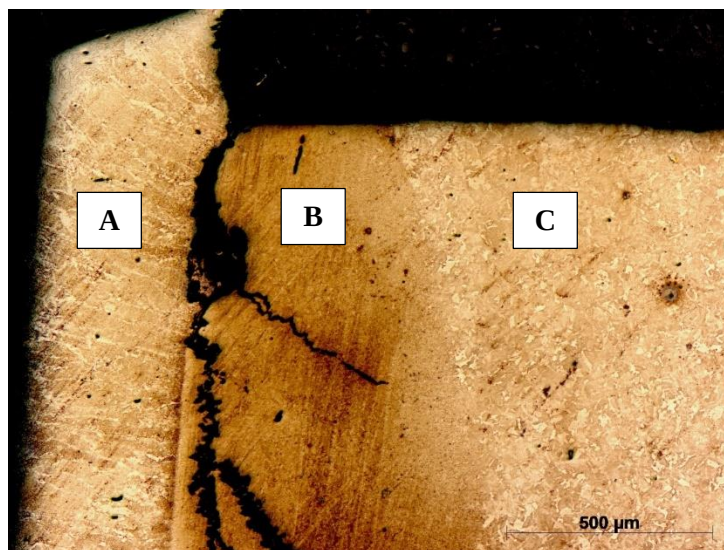
A análise microestrutural em plano perpendicular passando pela origem da falha, indica microestrutura constituída de uma camada de ferrita acicular e carbonetos, típica de cordão de solda depositado sobre a superfície do eixo (Figura 4). Esta camada apresenta pouca aderência ao metal do eixo (Figura 5.1), além de apresentar ao longo de sua formação alguns defeitos de porosidade de solda preenchidos por óxidos (Figura 5.2).

Figura 4: Camada de grãos aciculares de ferrita e carbonetos dispersos (A) sobre o substrato transformado em baixa temperatura (B). Trincas ramificadas ocorrem a partir da região de início da falha, progredindo para o substrato martensítico. Em (C), microestrutura do núcleo do eixo formada por ferrita proeutetóide em rede ao redor de perlita.

O eixo também sofreu transformação martensítica a baixa temperatura devido ao aporte térmico da solda em camada logo abaixo da solda (Figura 4 e 5.1). Além disso observam-se trincas ramificadas progredindo nesta camada a partir da região de início da falha (Figura 4). A microestrutura do núcleo é formada por ferrita próeutetóide circundando perlita fina. As Figuras 6 a 8 apresentam em detalhe as microestruturas das três regiões determinadas.

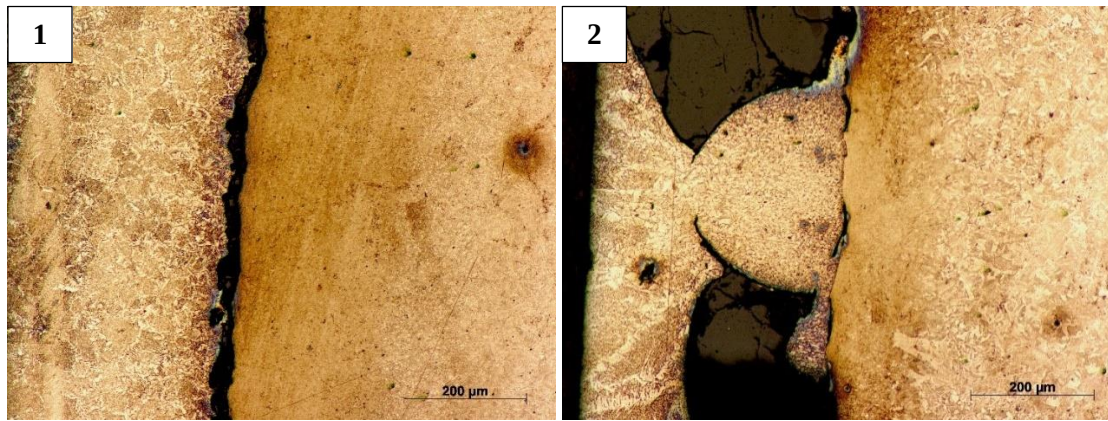
Figura 5: zona de ausência de deposição do cordão de solda sobre o eixo (1) e poros repletos de óxidos no cordão de solda (2).

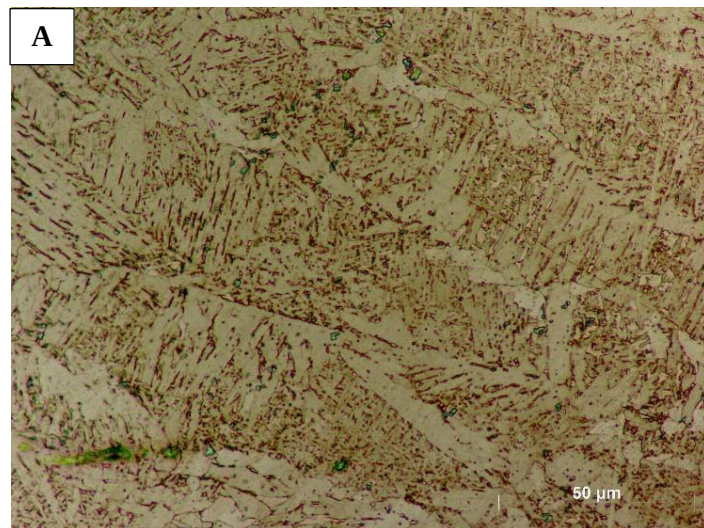
Figura 6: Grãos de ferrita acicular contendo carbonetos dispersos da solda.

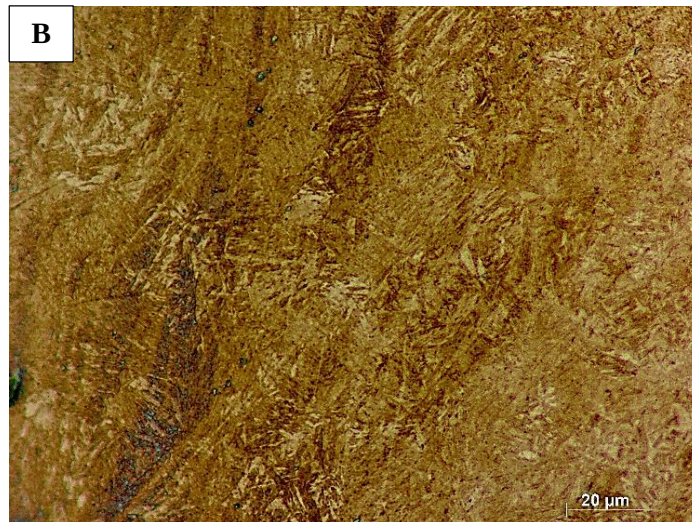
Figura 7: Microestrutura transformada a baixa temperatura devido ao aporte térmico logo abaixo da solda, na superfície do eixo, composta por placas e agulhas de martensita.

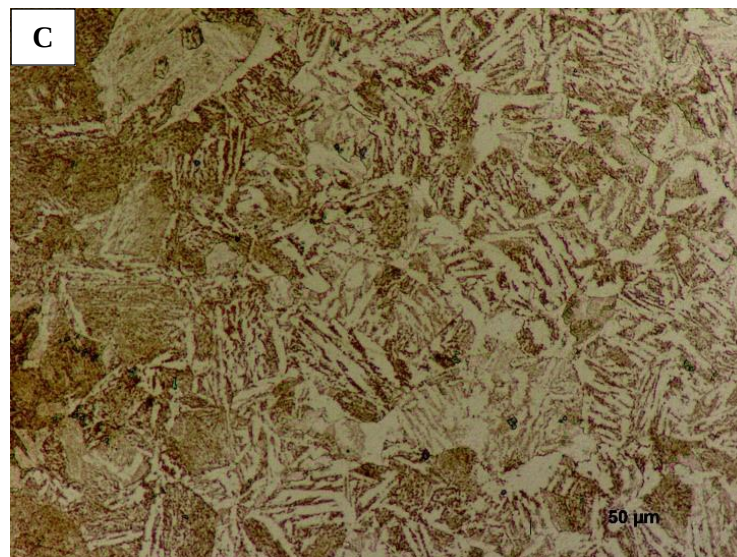
Figura 8: Microestrutura do núcleo do eixo composta de ferrita próeutetóide delineando grãos transformados em perlita.
