ANÁLISE DE FALHA EM EIXO PINHÃO DA RODA DE CARRO DE TRANSPORTE DE CARGA EM MINERAÇÃO SUBTERRÂNEA

FAILURE ANALYSIS IN AXIS PINION OF CARGO TRANSPORT VEHICLE WHEEL IN UNDERGROUND MINING

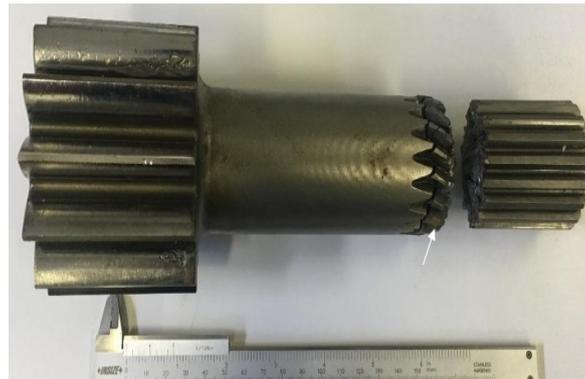
A imagem mostra que a fratura provocou evidente distorção do estriado por torção monotônica, que provocou um ângulo de inclinação do estriado deformado plasticamente em relação ao plano de simetria, assim como indicado pela seta.

Figura 1: Eixo pinhão do cubo de roda do carro que sofreu ruptura em serviço.

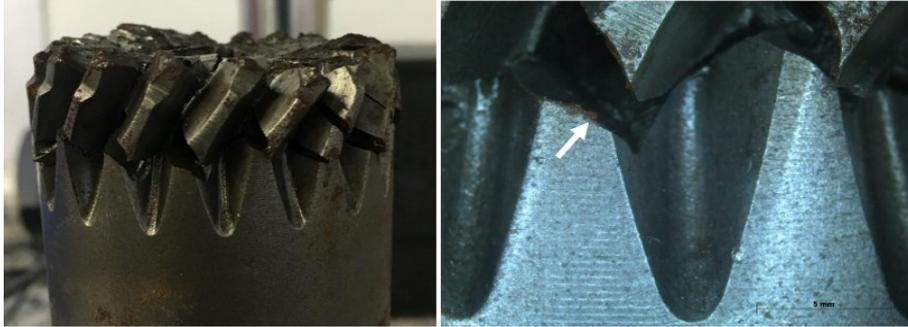
A fratura foi ocasionada por sobrecarga de torção, cuja evidência é a distorção plástica angular vista tanto na Figura 1 quanto em detalhe na Figura 2. A deformação plástica por torção provocou inclinação dos dentes no intervalo da altura entre o plano de ruptura principal e um plano de trincas secundárias junto ao final do estriado. Os dentes do estriado foram rompidos em planos direcionais em forma de espiral, como pode ser visto no detalhe da Figura 2.

Figura 2: A fratura foi ocasionada por sobrecarga de torção. A imagem a esquerda mostra em detalhe a distorção plástica angular por torção que provocou inclinação dos dentes no intervalo da altura entre o plano de ruptura principal e um plano de trincas secundárias junto ao final do estriado. Os dentes do estriado foram rompidos em planos direcionais em forma de espiral, indicado pela seta, como pode ser visto no detalhe a direita.

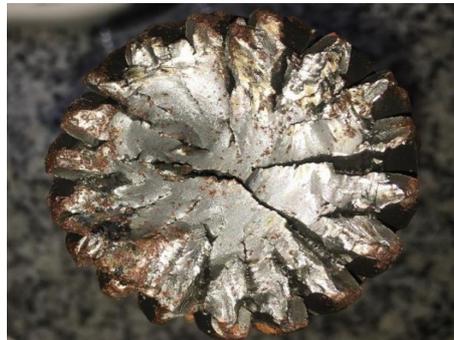
Porém, a maior parte da superfície de fratura foi plana, ortogonal ao plano de simetria do eixo (Figura 3). Estes aspectos evidenciados são característicos de fratura por torção monotônica em eixos estriados que possuem superfície endurecida dos dentes. O momento torsor monotônico levado ao limite provoca superfície de fratura helicoidal nos dentes endurecidos, enquanto provoca superfície plana normal ao eixo no núcleo mais dúctil. A microestrutura do núcleo do eixo é constituída por martensita de baixo carbono revenida (Figura 4).

Figura 3: A maior parte da superfície de fratura foi plana, ortogonal ao plano de simetria do eixo.

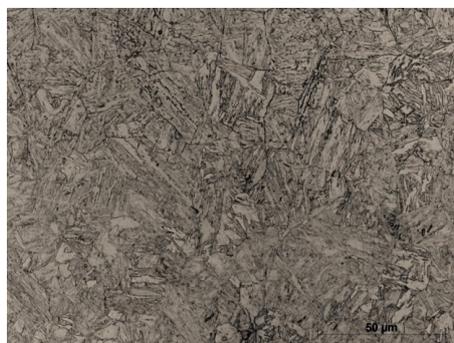
Figura 4: A microestrutura do núcleo do eixo é constituída por placas de martensita revenida de baixo carbono.

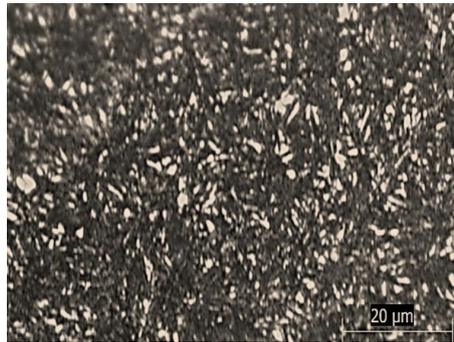
A superfície apresenta camada cementada, contendo microestrutura de martensita de alto carbono revenida e austenita retida entre as agulhas de martensita (Figura 5).

Figura 5: A camada cementada contém microestrutura de martensita revenida de alto carbono e austenita retida (fase branca) entre as agulhas de martensita.

O eixo pinhão do cubo de roda do Shuttle Car foi fabricado em aço baixo carbono, contendo 0,03 % de carbono, 1,82 % em Cr e 5,13 % em Ni, liga não encontrada nas normas ASTM e AISI. O eixo foi cementado e posteriormente temperado e revenido para 578 HV de dureza média de camada cementada. A formação de austenita retida em excesso na camada cementada após revenimento constitui-se fator fragilizante do componente, que incentivou a falha por torção monotônica do eixo.

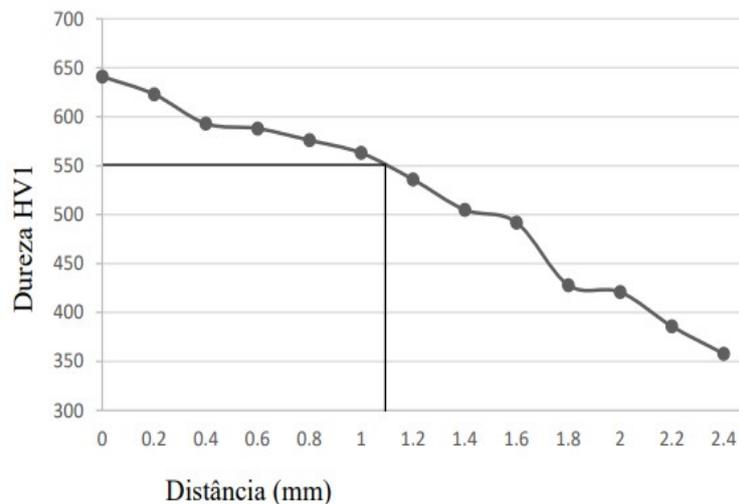
O perfil de microdurezas (Figura 6) foi realizado a partir da superfície da camada cementada até o núcleo, indicando profundidade de camada de 1,1 mm para dureza limite de 550 HV. A microdureza encontrada na camada tem média de 578 HV1, e no núcleo microdureza média de 417 HV1.

Figura 6: Perfil de microdureza HV partindo da superfície da camada cementada em direção ao núcleo.
