## AVALIAÇÃO DA RESISTÊNCIA À CORROSÃO DOS AÇOS-LIGA AISI/SAE 4140, 4815, 4340 E 8620 SUBMETIDOS AO CALDO DE CANA-DE-AÇÚCAR

Sthefanie de C. M. Lopes<sup>1\*</sup>, Lucas M. de Souza<sup>1</sup>, Eline T. R. Medina<sup>1</sup>, Elaine C. Pereira<sup>1</sup>

*1 – Laboratório de Materiais Avançados, Universidade Estadual do Norte Fluminense Darcy Ribeiro (UNF). Avenida Alberto Lamego, 2000, Parque Califórnia, Campos dos Goytacazes, CEP: 28013-602, RJ*

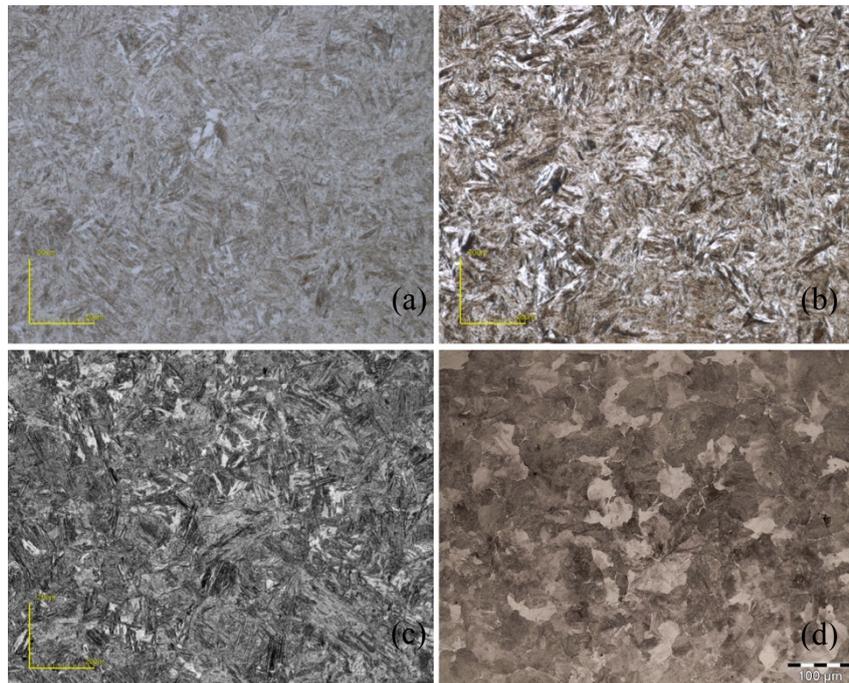
Na Figura 1 (a), (b), e (c) é possível observar que os aços-liga 4140, 4340 e 8620, respectivamente, apresentaram microestruturas bastante semelhantes, com morfologia acicular distribuída de forma desordenada, característica da estrutura martensítica em formato de ripas, e áreas mais claras correspondentes à austenita retida que não se transformou durante o resfriamento rápido. O aço 8620 apresentou uma pequena quantidade de agulhas finas, com tonalidade mais escura, que podem corresponder à bainita, pois é descrito na literatura que no

segundo estágio do revenido, entre 200°C e 300°C, a austenita retida na matriz martensítica se transforma em bainita inferior<sup>(12)</sup>.

Figura 1: Microestrutura dos aços-liga (a) 4140, (b) 4340, (c) 8620 e (d) 4815. Microscopia confocal (a, b e c). Microscopia ótica (d)

Sabe-se que os quatro aços estudados foram tratados termicamente por têmpera e revenido, entretanto, o fabricante não forneceu informações a respeito dos parâmetros de tratamento utilizados. Considera-se que os tratamentos tenham sido realizados com uma mesma velocidade de resfriamento. Na microestrutura do aço 4815, mostrada na Figura 1 (d), observa-se uma microestrutura com uma região mais clara correspondente à ferrita proeutetóide e uma região mais escura correspondente às lamelas finas de ferrita alternadas com cementita, o que indica que houve a difusão do carbono durante o tratamento térmico. Acredita-se que a têmpera foi realizada de forma incompleta, no qual a velocidade de resfriamento não foi o suficiente para a obtenção da estrutura martensítica.

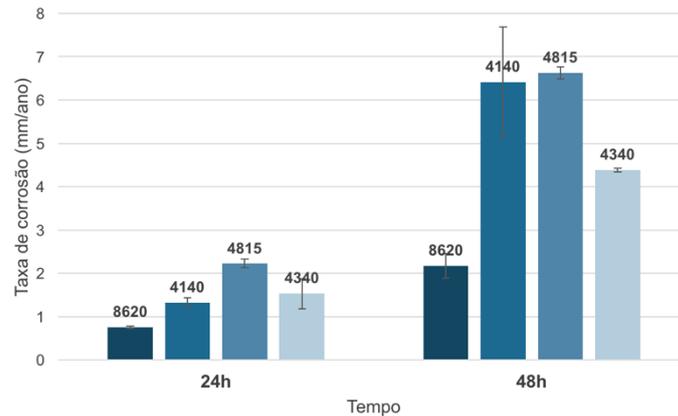
Na Figura 2 é mostrada uma comparação entre as taxas médias de corrosão nos ensaios de 24 e 48h sem padronização. Foi possível perceber que essas taxas de corrosão foram muito severas, principalmente no ensaio de 48 horas. Como não houve a troca do fluido nesses ensaios, o caldo ficou muito tempo exposto em temperatura ambiente e, de acordo com a literatura, o caldo de cana-de-açúcar *in natura* sofre deterioração de sabor e aparência após sua extração devido ao processo de fermentação, resultando em produtos ácidos de origem microbiana. Esses micro-organismos diminuem o pH do caldo, acelerando o processo corrosivo e resultando em altas taxas de corrosão<sup>(13)</sup>.

Figura 2: Comparação entre as taxas médias de corrosão entre os ensaios sem padronização nos tempos de 24 e 48 horas.

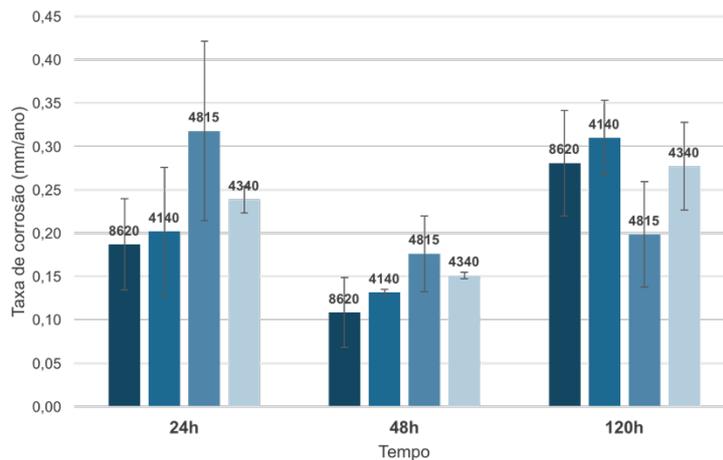
Na Figura 3 é feita uma comparação entre as taxas médias de corrosão, em mm/ano, obtidas nos ensaios padronizados. Analisando esses resultados, é possível observar que houve uma mesma tendência para a resistência à corrosão nos ensaios de 24h e 48h, seguindo a ordem decrescente de taxa de corrosão (24h; 48h): 4815 ( $0,3175 \pm 0,1034$ ;  $0,1763 \pm 0,0436$ ) > 4340 ( $0,2386 \pm 0,0151$ ;  $0,1510 \pm 0,0035$ ) > 4140 ( $0,2017 \pm 0,0741$ ;  $0,1317 \pm 0,0033$ ) > 8620 ( $0,1869 \pm 0,0526$ ;  $0,1084 \pm 0,0400$ ). O aço 4815 reagiu como o esperado nesses dois ensaios, pois este aço está mais suscetível à corrosão devido ao fato de que, entre os aços estudados, é o único que não possui cromo em sua composição química. O aço 4140 apresentou uma microestrutura

com grãos menores e mais uniformes, contando com a presença de mais contornos de grãos, que funcionam como regiões anódicas, que podem provocar uma tendência ao aumento da taxa de corrosão. Porém, esse aço possui uma porcentagem de cromo um pouco maior comparado ao aço 4340. O efeito da presença desse elemento provavelmente se sobrepôs aos efeitos negativos de sua microestrutura, fazendo com que apresentasse uma maior resistência à corrosão que o 4340. O 8620 apresentou as menores taxas devido à sua composição química, com uma combinação de níquel, cromo e molibdênio.

Figura 3: Comparação entre as taxas médias de corrosão obtidas nos ensaios padronizados nos três tempos de exposição.

Comparando os ensaios de 24 e 48 horas padronizados, de um modo geral, verificou-se uma tendência à diminuição dos valores médios de taxa de corrosão com o aumento do tempo de exposição. Segundo Finamore<sup>(14)</sup>, os valores tendem a ser mais elevados no início de um ensaio, e com o tempo há a formação de produtos de corrosão insolúveis e aderentes à superfície metálica que funcionam como uma barreira para a posterior oxidação.

No ensaio de 120h foi observado que os aços apresentaram um comportamento praticamente oposto ao descrito anteriormente nos ensaios de 24h e 48h, apresentando a seguinte ordem decrescente de taxa de corrosão: 4140 ( $0,3098 \pm 0,0428$ ) > 8620 ( $0,2807 \pm 0,0608$ ) > 4340 ( $0,2770 \pm 0,0504$ ) > 4815 ( $0,1987 \pm 0,0606$ ). No que se refere às taxas de corrosão, comparado aos ensaios de 24h e 48h, verificou-se uma tendência ao aumento acentuado dessas taxas, com exceção do aço 4815. É possível que esse aumento observado nos aços 4140, 4340 e 8620 seja devido ao fato que, com a troca constante do fluido corrosivo os

cupons foram mais expostos ao ar atmosférico, quando comparados aos dos outros ensaios. Mesmo que por pouco tempo, esse contato acarretou na quebra de suas películas protetoras por várias vezes, expondo o material à um novo ataque corrosivo, resultando em um aumento da taxa de corrosão. Apenas com os resultados obtidos nesse trabalho não foi possível um maior entendimento do comportamento observado, sendo necessária uma análise da composição química dos filmes de óxidos formados na superfície dos aços, para avaliar se o aço 4815 formou uma película mais resistente à quebra durante troca de fluido.
