EFEITO DO TRATAMENTO TÉRMICO DE SOLUBILIZAÇÃO NA MICROESTRUTURA E NA RESISTÊNCIA A CORROSÃO DE JUNTAS SOLDADAS COM O PROCESSO TIG AUTÓGENO EM AÇO INOXIDÁVEL DUPLEX UNS S31803

Flávia W. Pinheiro¹, Paula M. Ferreira, Elaine C. Pereira¹ e Ronaldo Pinheiro da R. Paranhos¹

1 – Laboratório de Materiais Avançados, Universidade Estadual do Norte Fluminense (UNEF),
Campos dos Goytacazes, RJ.
flaviawpinheiro@gmail.com

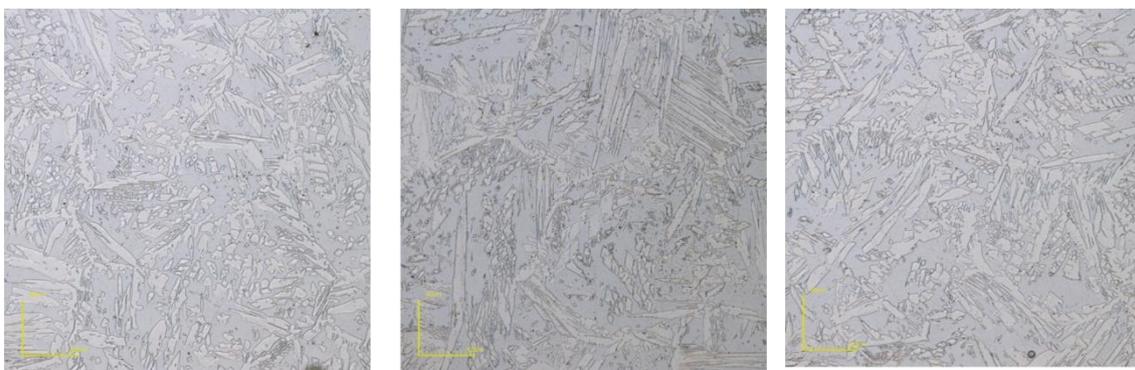
Figura 1 - Micrografias da ZF da condição G2. (a) região da borda; (b) ¼ ; (c) ½ da solda

Ao longo da solda (borda, 1/4 e 1/2) foi observada uma microestrutura praticamente isenta de nitretos na matriz ferrítica, com austenita de widmattatem (AW), austenita intragranular (AIG) e austenita de contorno de grão (ACG).

As microestruturas observadas, tanto na ZF quanto na ZTA, estão apresentadas nas figuras 1 e 2, respectivamente.

A condição 1, apresentou teor de ferrita na ZTA entre 47,8% e 54,6% e na ZF entre 35,9 e 48,3%. Ambos resultados próximos ao balanço de 50/50 das fases ferrita/austenita.

A condição 1 apresentou o menor valor da taxa de corrosão, enquanto o maior valor foi observado para a condição 2. O menor valor da taxa de corrosão na condição 1 foi atribuído à microestrutura encontrada ao longo de toda solda, com teor de ferrita/austenita próximo ao equilíbrio de 50/50 e isenta de nitretos (Figuras 1 e 2). A elevada taxa de corrosão na condição 2, foi atribuída à elevada quantidade de nitretos na matriz ferrítica, sobretudo na região do $\frac{1}{2}$ da solda.

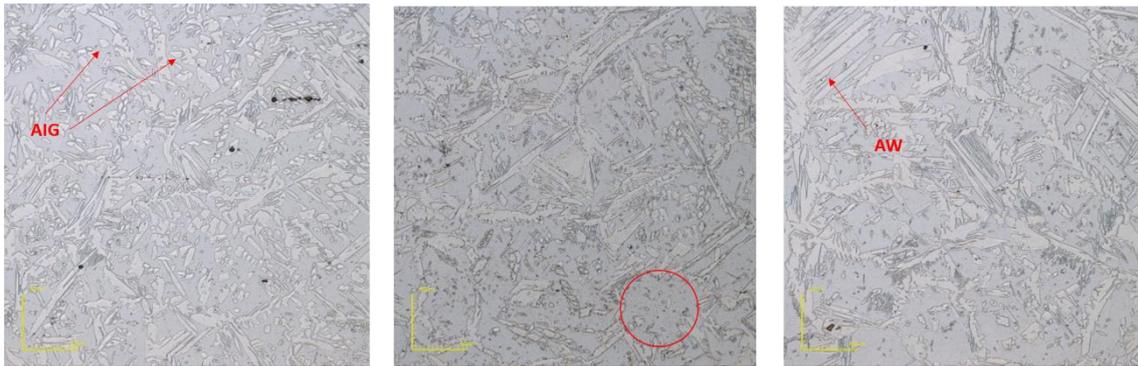
Figura 2 - Micrografias da ZTA da condição G2. (a) região da borda; (b) 1/4; (c) 1/2 solda

Observou-se que os nitretos se solubilizaram na matriz ferrítica após o TTPS, de forma significativa, nas diferentes regiões de solda analisadas. Em algumas regiões específicas da matriz ferrítica é possível observar nitretos em pequenas quantidades, como destacado na figura 2 (b). A redução significativa dos nitretos na microestrutura da condição G2 evidenciou a eficiência do TTPS sob a temperatura de 1050°C por 10 segundos.

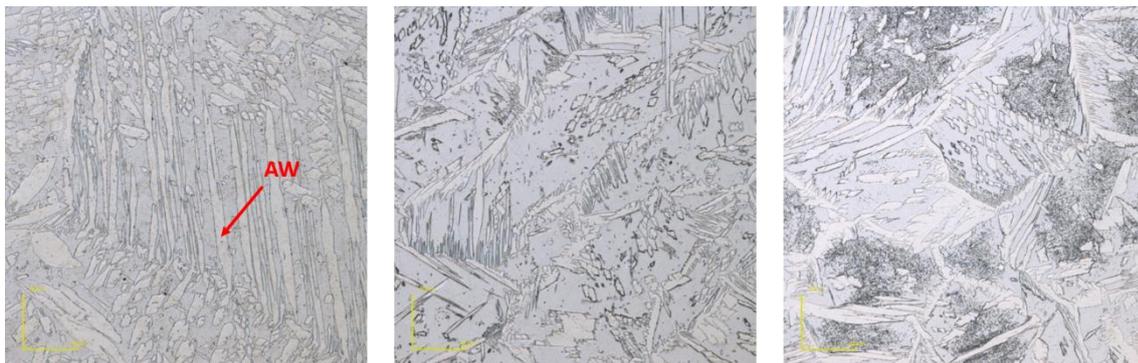
Figura 3 - Micrografias da ZF da condição G4. (a) região da borda; (b) 1/4 ; (c) 1/2 da solda

A região da borda mostrou a microestrutura típica do AID soldado com TTPS, apresentando matriz ferrítica isenta de nitretos, austenita de widmastatten (AW) e austenita intragranular (AI).

A região de $\frac{1}{4}$ da solda apresentou um contorno de precipitados na austenita, e elevada quantidade de austenita intragranular, como mostram as figuras 3 (b) e figura 4 (b)

A região do $\frac{1}{2}$ da solda apresentou elevada quantidade de nitretos na matriz ferrítica, semelhante a condição como soldada, evidenciando que nessa região o TTPS não se mostrou efetivo.

As diferentes microestruturas observadas, tanto na ZF quanto na zona ZTA, estão apresentadas nas figuras 3 e 4, respectivamente.

A condição 2 apresentou teor de ferrita dentro da faixa recomendada, porém, observa-se que existe uma tendência do aumento do teor de ferrita no sentido da borda para o $\frac{1}{2}$ da chapa, tanto na ZF (45,7% a 61,1%) quanto na ZTA (52,2% a 67,5%).
